## Karta rejestracyjna osuwiska wraz z opinią

AB 35

1. Miejscowość: Piotrówka	2. Gmina: Wojaszówka	3. Powiat: krośnieński	4. Województwo: podkarpackie
5. Mapa topograficzna 1:10 000 (godło, nazwa): M-34-80-C-b-1		6. Arkusz SMGP 1:50 000: Jedlicze (1022)	7. Współrzędne geograficzne: 21°40'21" E 49°49'16" N
8. Kraina geograficzna: Pasma Suchej Góry	9. Jednostka tektoniczna: jednostka śląska	10. Zlewnia: Potok od Gaja	11. Inne dane lokalizacyjne: przy drodze Pietrusza Wola - Piotrówka

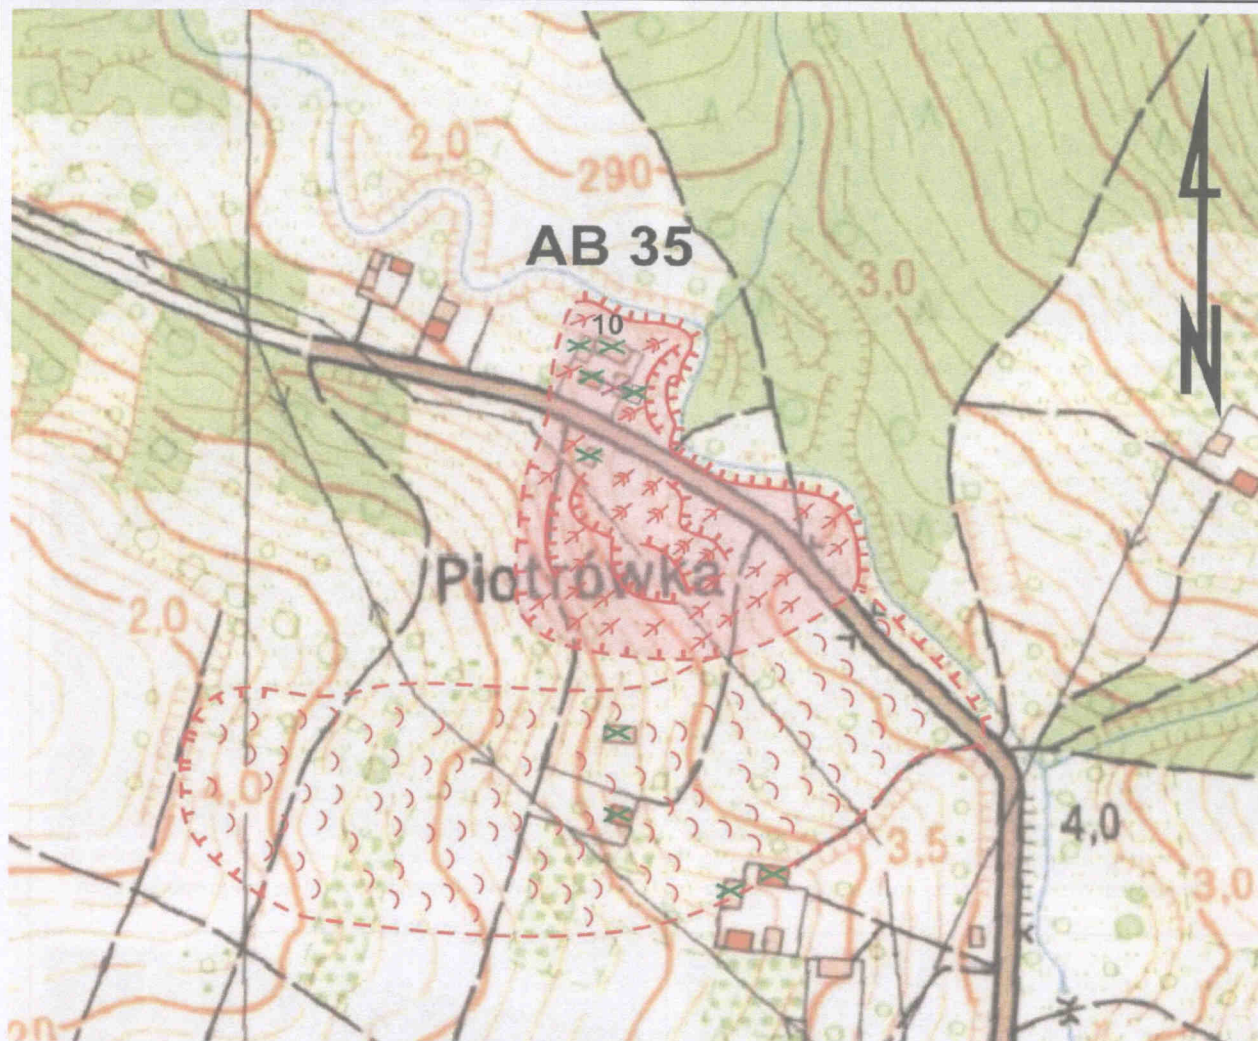
## 14. Szkic (mana) osuwiska:

1. Sytuacja geomorfologiczna: stok dolny	2. Układ geologiczny: obsekwentne	
3. Rodzaj materiału: osuwisko skalno-zwierzelinowe	4. Rodzaj ruchu: zsuw	5. Stopień aktywności: osuwisko aktywne ciągle oraz aktywne okresowo
6. Krótki opis słowny: Osuwisko rozwinięte w dolnej części stoku w obrębie Pasma Suchej Góry. Jest aktywne w obrębie części północnej i środkowej (Fot. 1, 2, 4) oraz okresowo aktywne w części południowo-zachodniej poniżej skarpy głównej. Skarpa główna osuwiska jest zatarta w morfologii terenu, podobnie skarpa boczna południowa. Czoło osuwiska schodzi do potoku (Fot. 5). Morfologia terenu wskazuje na znaczny poziom denudacji i zatarcia form wewnątrzsuwiskowych, których pewne cechy zachowały się jednak i są widoczne (Fot. 5, 6). Nie stwierdzono przejawów wód powierzchniowych i/lub podziemnych w obrębia koluwium.

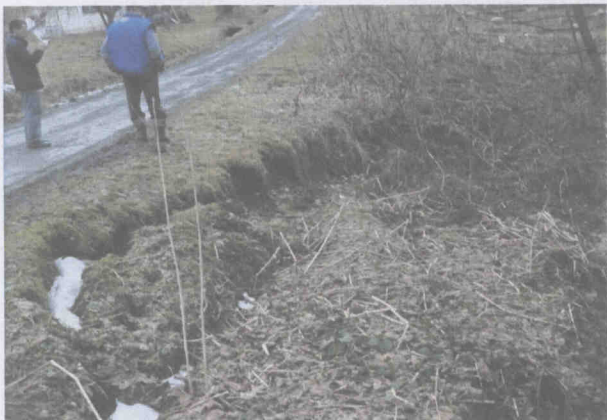
**Fot. 1.** Świeża skarpa wtórna w obrębie części aktywnej osuwiska, poniżej drogi dojazdowej do posesji.

Wskutek pojawienia się świeżej skarpy wtórnej poniżej zabudowań posesji konieczne było przestawienie drewnianego budynku gospodarczego (Fot. 2, 3). Szkody odniósł również murowany budynek gospodarczy w postaci spękań murów. Osuwisko spowodowało zniszczenie części terenu posesji poprzez zniekształcenie jej powierzchni (Fot. 1).

**Nie ma konieczności przenoszenia mieszkańców i/lub budynków poza obręb osuwiska. Osuwisko jest możliwe do stabilizacji, ale należałoby uwzględnić ekonomiczne uwarunkowania opłacalności projektu. Proponuje się wykonanie odpowiedniego systemu odwodnienia powierzchni osuwiska wraz z wyprowadzeniem wód do samego potoku oraz regulację potoku na odcinku, na którym utworzyło się osuwisko.**

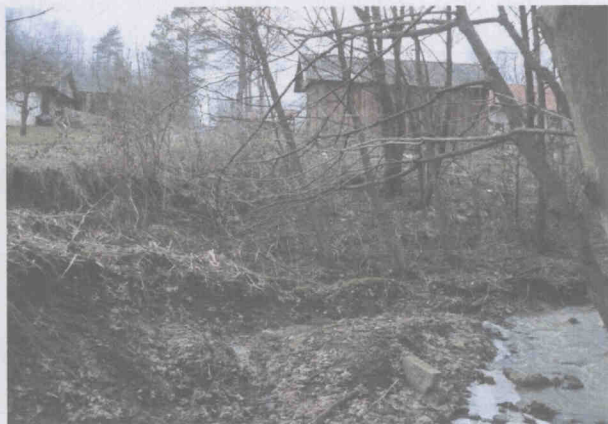
**Fot. 2.** Świeże skarpy wtórne nad potokiem; powyżej przeniesiony drewniany budynek gospodarczy zlokalizowany na terenie posesji w m. Pietrusza Wola 10.

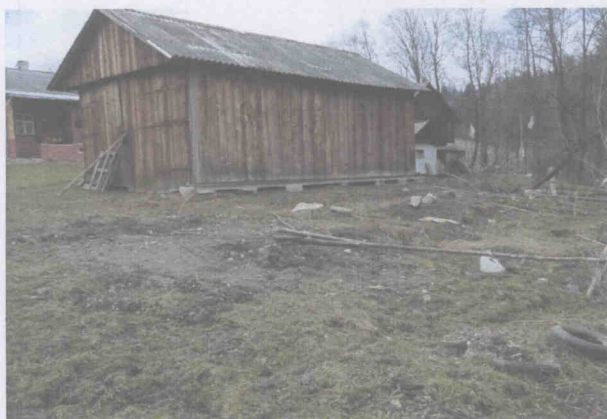
**Fot. 3.** Drewniany budynek gospodarczy na terenie posesji w m. Pietrusza Wola 10; poniżej zniekształcony przez osuwisko teren.

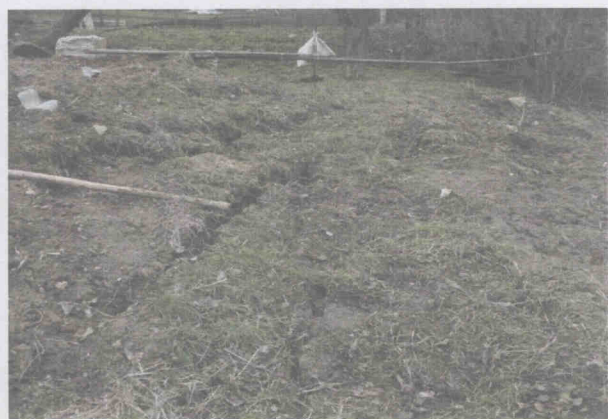
**Fot. 4.** Zniekształcony przez osuwisko teren posesji w m. Pietrusza Wola 10 poniżej zabudowań gospodarczych.

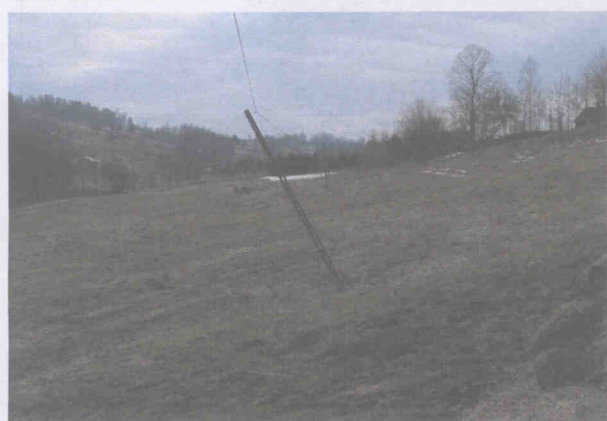
**Fot. 5.** Zdenudowana powierzchnia osuwiska oraz przechylony słup linii telefonicznej w części okresowo aktywnej osuwiska.

Osuwisko w części środkowej, aktywnej spowodowało przechylenie się słupa linii telefonicznej.

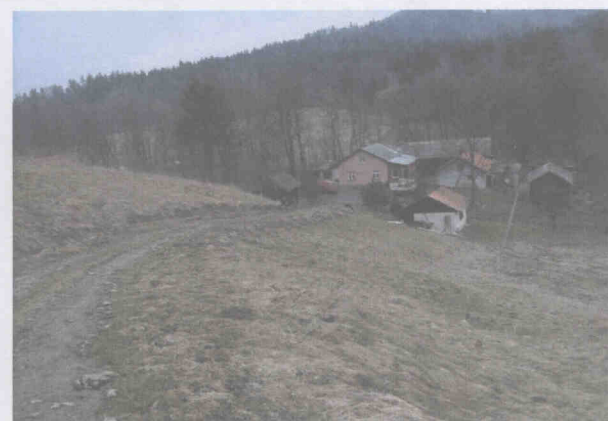
**Fot. 6.** Zachodnia skarpa boczna osuwiska oraz zabudowania posesji w m. Pietrusza Wola 10 poniżej.
