Karta dokumentacyjna osuwiska wraz z opinią

WKD	1	2	0	1	4
-----	---	---	---	---	---

1. Miejscowość: Głębokie	2. Gmina: Wojaszówka	3. Powiat: krośnieński	4. Województwo: podkarpackie
5. Mapa topograficzna 1:10 000 : M-34-80-D-c-1	6. Arkusz SMGP 1:50 000: M-34-80-D Krosno	7. Współrzędne geograficzne: 21°46'26,364" 49°44'16,362"	
8. Kraina geograficzna: Pasma Suchej Góry	9. Jednostka tektoniczna: Płaszczowina śląska	10. Zlewnia: Wisłok	11. Inne dane lokalizacyjne ul. Hetmana Mikołaja Kamienieckiego

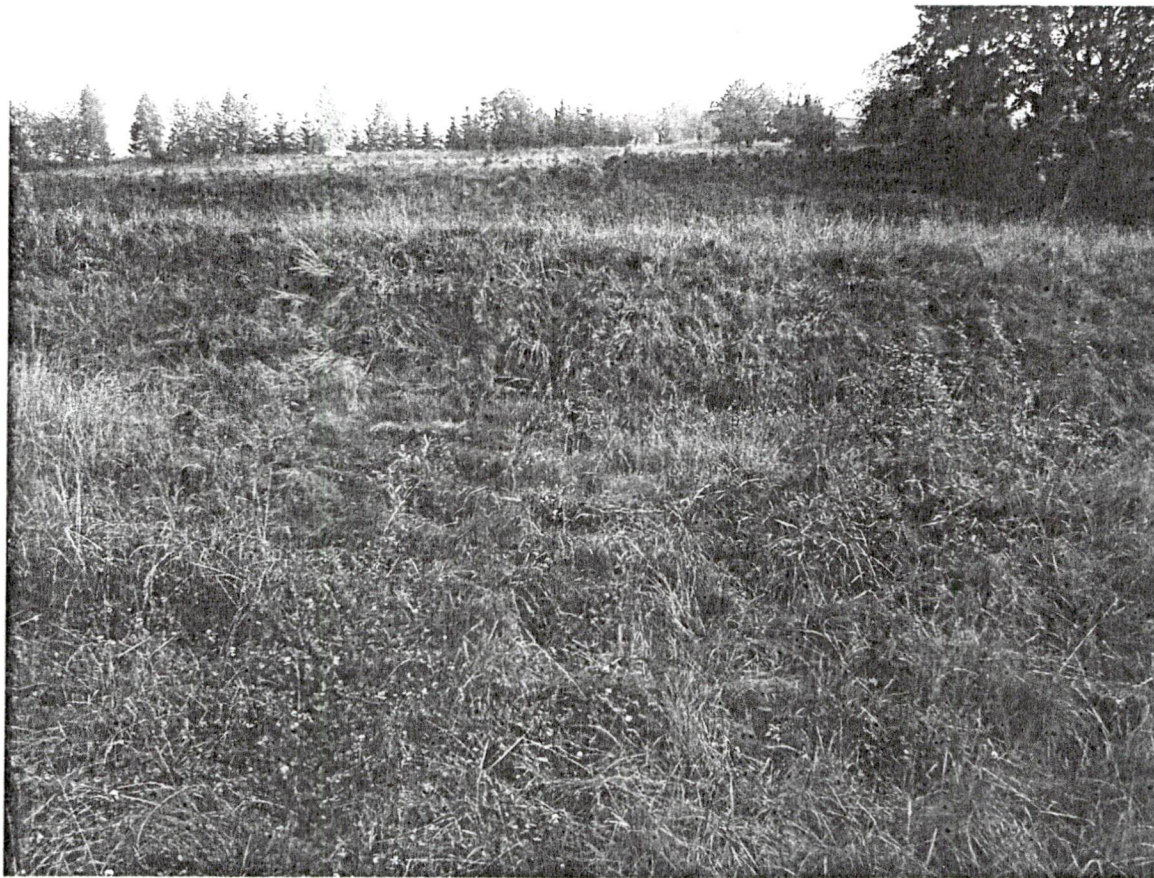
Fot. 1. Skarpa główna i teren poniżej przekształcony antropogenicznie

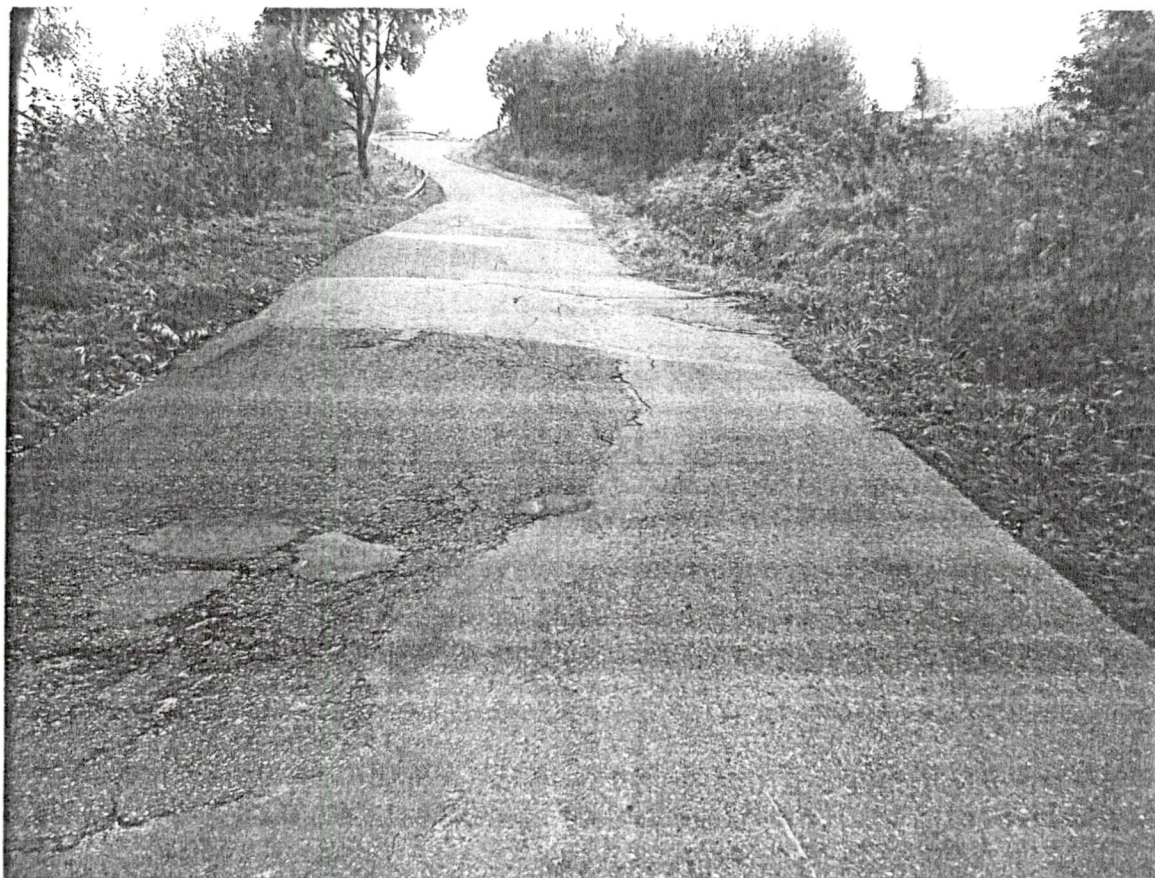
Fot. 2. Spękania drogi powiatowej w środkowej części osuwiska

- uszkodzona nawierzchnia drogi powiatowej na odcinku ok 60 m w części środkowej i ok. 40 m w części dolnej.
- przechylone ogrodzenie w dolnej części osuwiska
- uszkodzone studzienki telekomunikacyjne.

Istnieje możliwość zabezpieczenia osuwiska poprzez udrożnienie i usprawnienie systemu odwodnienia jego powierzchni. Samo odwodnienie może okazać się niewystarczające, dlatego sugeruje się również palowanie czy gwoździowanie środkowej części osuwiska wzdłuż której przebiega droga powiatowa. Prace te powinny zostać poprzedzone sporządzeniem projektu prac geologicznych, a następnie dokumentacją geologiczno-inżynierską wraz z projektem stabilizacji osuwiska. Na chwilę obecną, przed wykonaniem skutecznego zabezpieczenia, konieczne może okazać się wycięcie większych drzew w sąsiedztwie drogi mogących stwarzać zagrożenie dla ruchu drogowego przy ponownym uruchomieniu osuwiska. Zagrożone budynki (mieszkalny i gospodarczy) znajdujące się w dolnej części osuwiska nie wykazują obecnie większych spękań spowodowanych działaniem osuwiska.

W celu monitorowania ruchów masowych zaleca się prowadzenie monitoringu obserwacyjnego polegającego na okresowej obserwacji powierzchni drogi powiatowej, budynków oraz morfologii terenu w obrębie osuwiska. W sytuacji krytycznej należy rozważyć wyznaczenie objazdu i czasowe zamknięcie zagrożonego odcinka drogi powiatowej. W sytuacji znaczącego uaktywnienia się części dolnej osuwiska i bezpośredniego zagrożenia dla budynków mieszkalnego i gospodarczego (położonych w strefie czoła osuwiska) należy zastanowić się nad decyzją o ewentualnym czasowym zaniechaniu użytkowania tych obiektów.

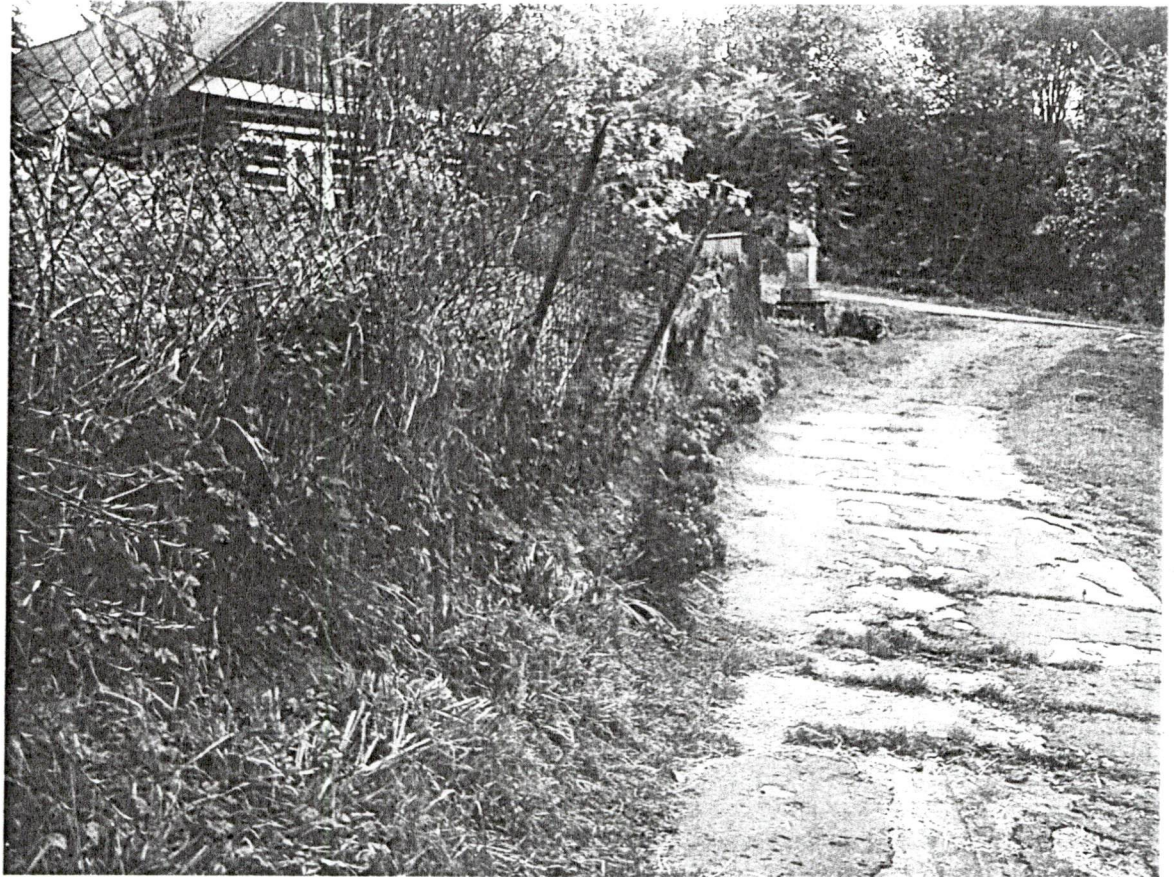
Fot. 3. Czoło osuwiska niszczące ogrodzenie.
