## Karta rejestracyjna osuwiska wraz z opinią

18

AB 34

1. Miejscowość: Łączki Jagiellońskie	2. Gmina: Wojaszówka	3. Powiat: krośnieński	4. Województwo: podkarpackie
5. Mapa topograficzna 1:10 000 (godło, nazwa): M-34-80-C-b-4	6. Arkusz SMGP 1:50 000: Jedlicze (1022)	7. Współrzędne geograficzne: 21°42'08" E      49°47'09" N	
8. Kraina geograficzna: Pasma Suchej Góry	9. Jednostka tektoniczna: jednostka śląska	10. Zlewnia: rzeka Wisłok	11. Inne dane lokalizacyjne:

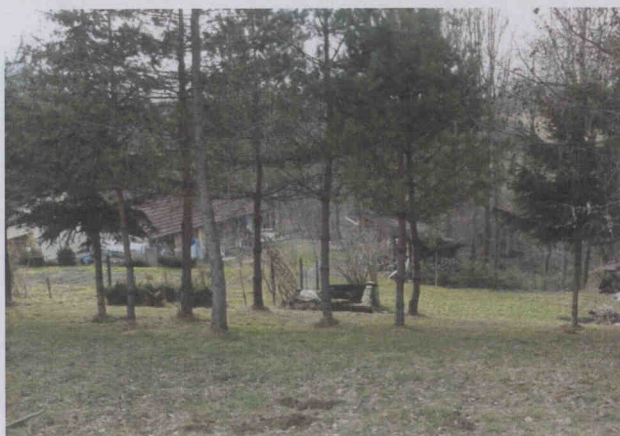
Fot. 1. Zabudowania posesji na czole osuwiska w m. Łączki Jagiellońskie 71.

Wszystkie budynki zagrożone, znajdujące się w granicach osuwiska lub w jego bezpośrednim sąsiedztwie, powinny zostać objęte monitoringiem obserwacyjnym prowadzonym przez mieszkańców. W przypadku powiększenia/odnowienia się istniejących szczelin oraz pęknięć na ścianach budynku lub pojawienia się nowych spękań należy zgłosić ten fakt nadzorowi budowlanemu, oraz zastanowić się nad ewentualnością przeniesienia budynku poza obszar osuwiska. Proces niszczenia budynku przez osuwisko może następować z przerwami i etapami, zatem podjęcie właściwej decyzji powinno nastąpić w pewnym czasie, w którym będzie można zaobserwować zmiany w przebiegu procesu osuwiskowego i jego wpływu na dany obiekt. W planie zagospodarowania przestrzennego obszar osuwiska należy wyłączyć z nowej zabudowy mieszkaniowej.

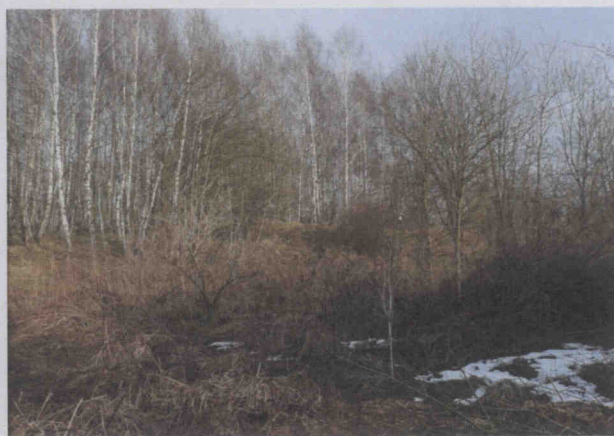
Fot. 2. Skarpa główna osuwiska.

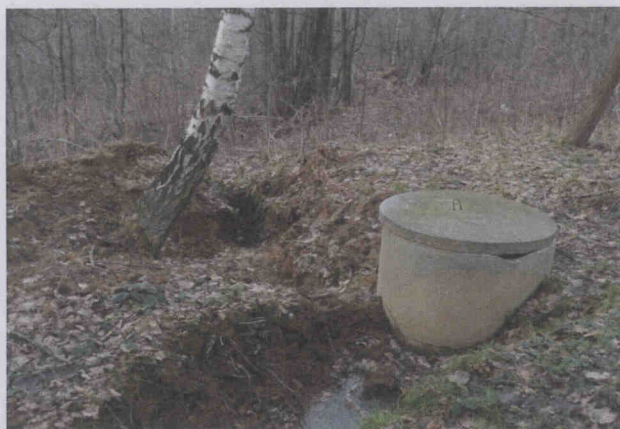
Fot. 3. Zagrożona studnia w części aktywnej osuwiska.

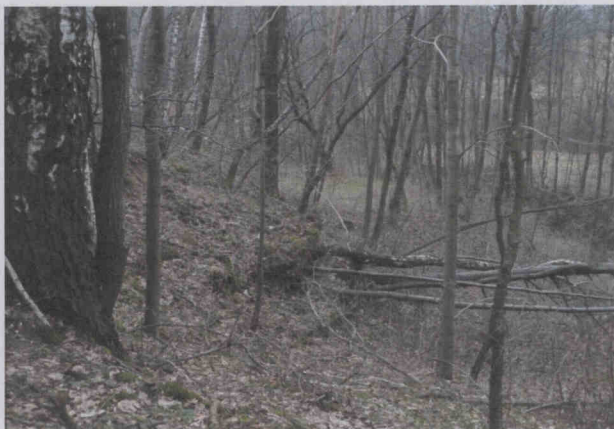
Fot. 4. Północna część aktywnej osuwiska.

Uszkodzeniu uległa linia wodociągowa w części środkowej osuwiska, przechodząca przez północną część aktywną. Linie naprawiono.

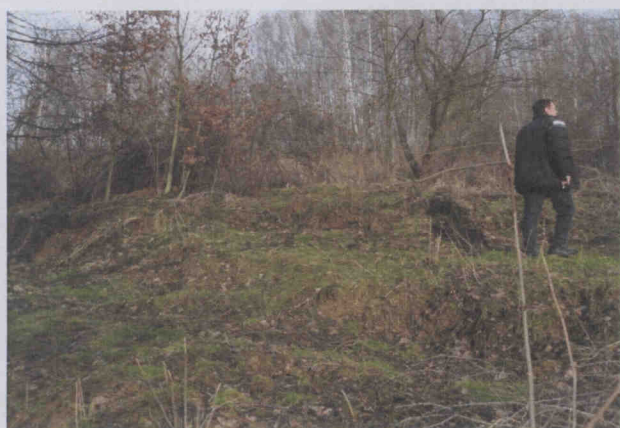
Fot. 5. Świeże skarpy wtórne w części aktywnej osuwiska.

**Nie ma potrzeby przenoszenia budynków i/lub mieszkańców poza obręb osuwiska. Osuwisko jest możliwe do częściowej stabilizacji** poprzez wykonanie odpowiedniego odwodnienia jego powierzchni, szczególnie w aktywnych częściach z wyprowadzeniem wód do samego potoku oraz regulację samego potoku na odcinku osuwiska.

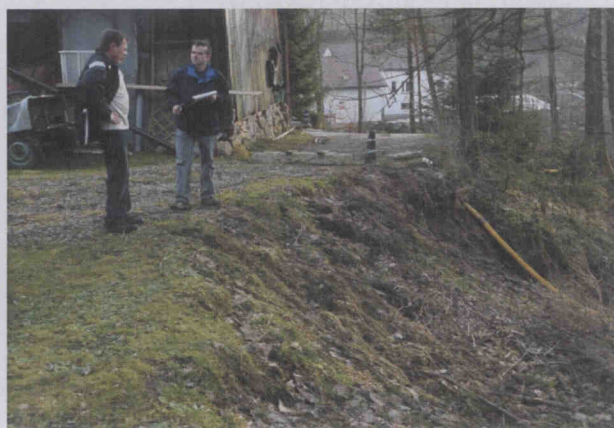
Fot. 6. Świeży obryw w obrębie czoła osuwiska poniżej zagrożonego budynku gospodarczego (widoczne rury drenarskie, odprowadzające wody z terenu posesji).

TAK	Opis: Właściciel posesji w m. Łączki Jagiellońskie wykonał we własnym zakresie drenaż części posesji w otoczeniu budynku gospodarczego, najbardziej narażonego na ewentualne szkody.
-----	--
