**8. Wiek i geneza osuwiska:**

14. Szkic (mapa) osuwiska:

16. Fotografia (-e) osuwiska:

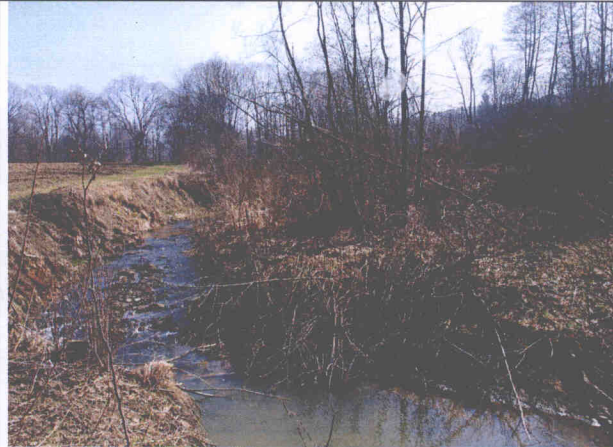
Widok na czoło jezora osuwiska przesuujące koryto potoku

Osuwisko jest możliwe do ustabilizowania. Stabilizacja i zabezpieczenie powinny się odbyć w oparciu o dokumentację projektową obejmującą dokumentację geologiczno-inżynierską oraz projekt techniczny stabilizacji. Prace powinny być uzgodnione z Zarządcą wód potoku Merla. W ramach prac stabilizacyjnych należy uwzględnić odwodnienie całego terenu osuwiska, geotechniczne wzmocnienie korony drogi powiatowej oraz obudowę koryta potoku Merla zgodnie z opracowanym projektem stabilizacji.

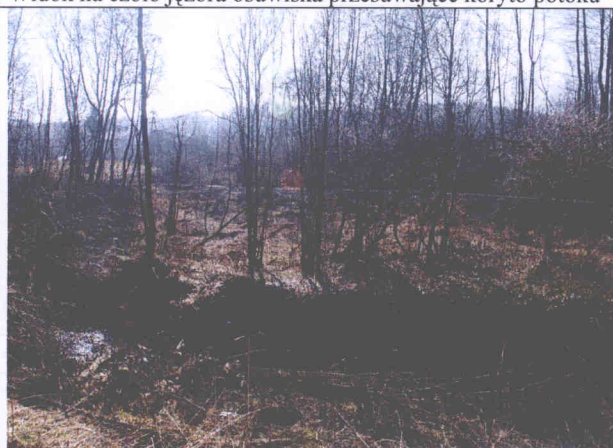
Wschodnia część jezora osuwiska pod drogą powiatową

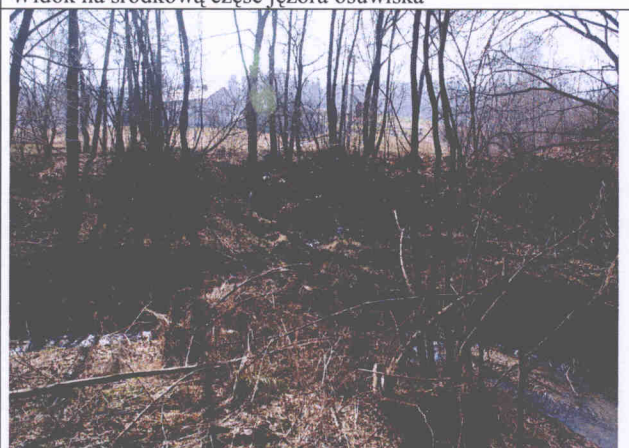
1. Uprawy:	6. Uprawy:
2. Zabudowa:	7. Zabudowa:
3. Infrastruktura komunikacyjna: 70 mb odcinek drogi powiatowej	8. Infrastruktura komunikacyjna:
4. Linie przesyłowe:	9. Linie przesyłowe:
5. Inne: przepust drogowy	10. Inne:
11. Ocena możliwości wystąpienia dalszych ruchów osuwiskowych: Ze względu na typ osuwiska i charakter jego ruchu, mogą zachodzić dalsze ruchy masowe/osuwiskowe.

Widok na miejsce wypływu wód ze zniszczonego przepustu

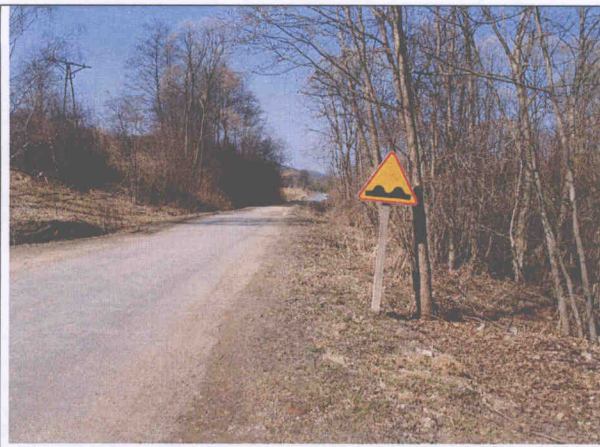
Widok na niszczony odcinek drogi powiatowej od wschodu

TAK	NIE	Tymczasowa odbudowa korony jezdni, wyrównanie nawierzchni
-----	-----	---

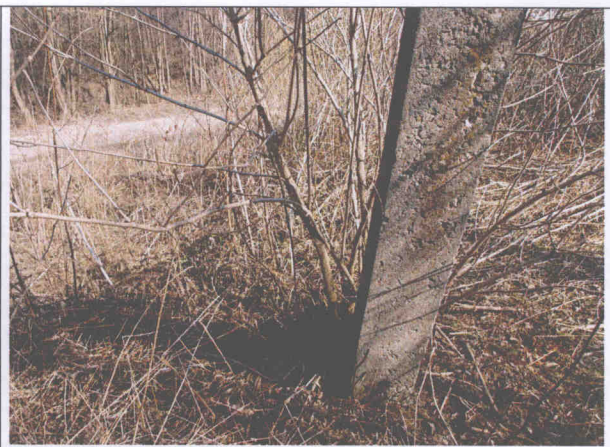
15. Linie energetyczne ponad skarpą	16. Linie telefoniczne:	17. Wodociągi:	18. Kanalizacja:
19. Gazociągi:	20. Inne:

Zagrożona linia elektryczna tuż powyżej skarpy osuwiska
